Památkové hodnocení uměleckých štuků

Metodika zabývající se teoretickými přístupy k ochraně a obnově uměleckých štuků, jejich hodnotovým rámcem a teoretickými problémy jejich restaurování a prezentace v rámci architektonického celku

Výstup z projektu „Renesanční a manýristické štukatéřství v Čechách a na Moravě“ (Program NAKI II „Program na podporu aplikovaného výzkumu a vývoje národní a kulturní identity“ Ministerstva kultury České republiky – kód DG18P02OVV005)

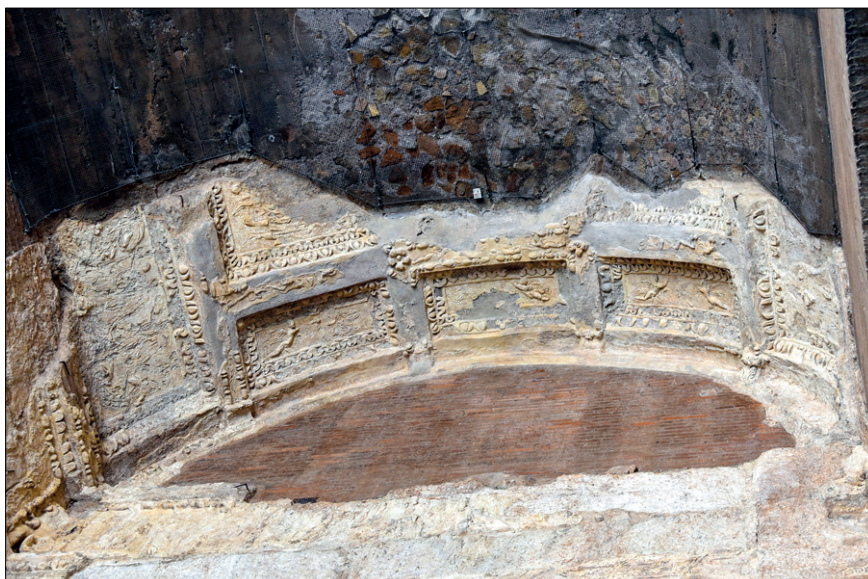
Obr. 2. Řím (Itálie), Koloseum, 1. stol. po. Kr. Pozůstatky římské štukové výzdoby císařského ostupu Kolosea na severní straně arény dokládají ještě v 18. století ve velké míře dochovanou plošnou výzdobu stěn s bohatou figurální výzdobou. Foto: Petr Kuneš.

- Obr. 2.** Řím (Itálie), Koloseum, 1. stol. po. Kr. Foto: Petr Kuneš, 2021.
- Obr. 3.** Ravenna (Itálie), kostel San Vitale, 6. století, štuk. Foto: Petr Skalický, 2017.

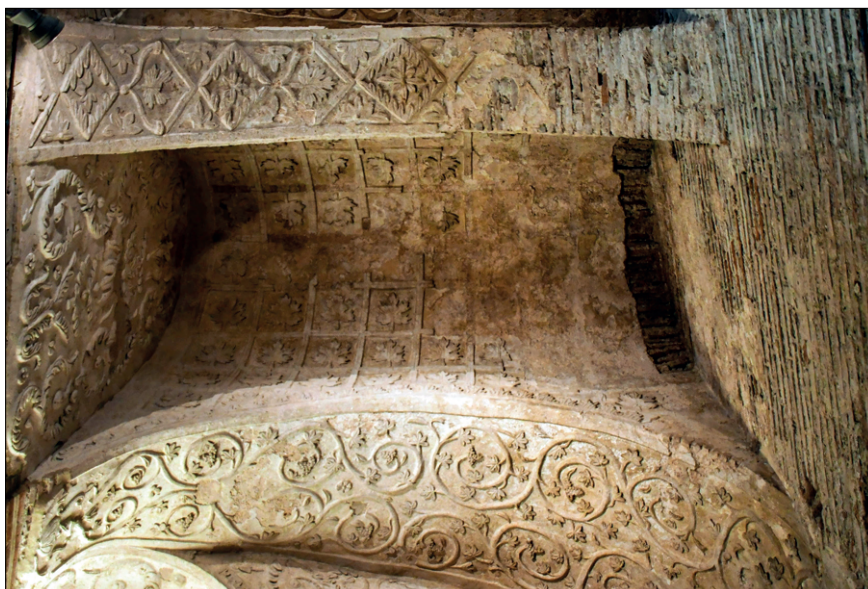
Obr. 3. Ravenna (Itálie), San Vitale, 6. století, štuk. Jedinečná florální štuková výzdoba ochozu chrámu dokládající kontinuitu pozdně antické a raně byzantské výtvarné tvorby. Stylově by bez znalosti situace mohla být chybně pokládána za renesanční štukaturu. Foto: Petr Skalický.

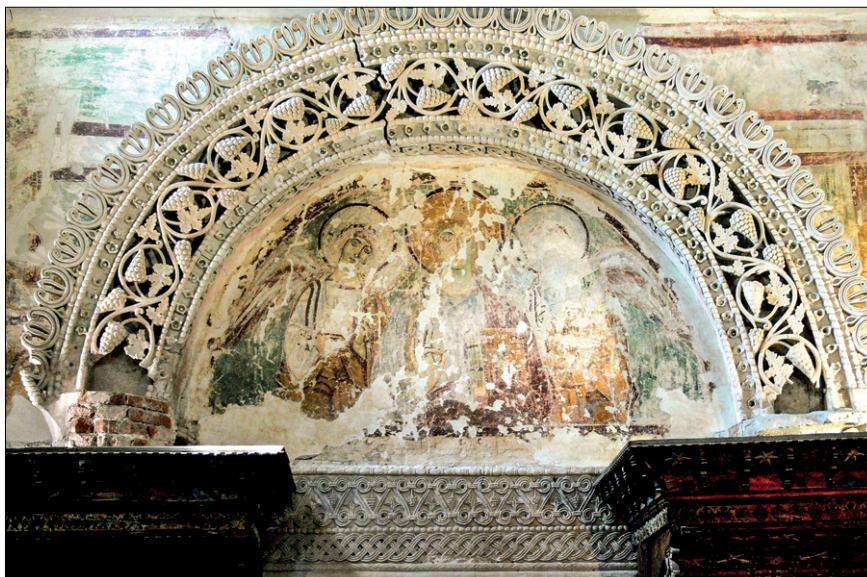
Obr. 4. Cividale del Friuli (Itálie), Kostel Panny Marie zvaný Tempietto Longobardo, štukový rámec západního portálu, 8. století. Jediněčná štuková výzdoba středověkého langobardského stylu. Původně byl štuk částečně barevně dekorován.
Zdroj: commons.wikipedia.org.

- Obr. 4.** Cividale del Friuli (Itálie), kostel Panny Marie zvaný Tempietto Longobardo, štukový rámeček západního portálu, 8. století. Foto: Wolfgang Sauber, https://commons.wikimedia.org/wiki/File:Cividale_Tempietto_Longobardo_-_Westportal_Lunette.jpg, vyhledáno 10. 5. 2022.

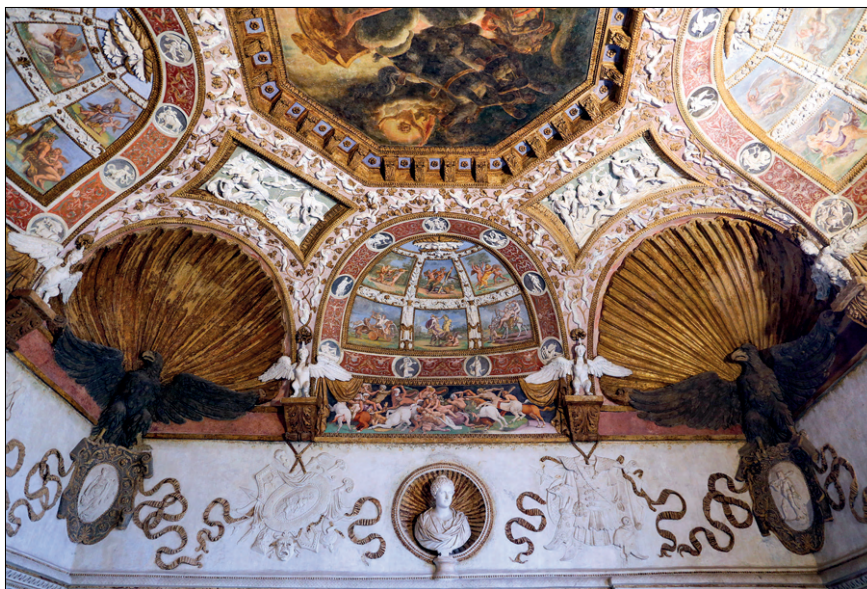
Obr. 5. Mantova (Itálie), Palazzo Te, komnata orlů (ložnice Frederika II. Gonzagy), Giulio Romano (návrh), 1527–1528. Doklad italského manýristického konceptu, ve kterém bohatá štuková výzdoba propojuje výzdobu stěn a klenby do jednoditého celku, ve kterém se výrazně uplatňují též plochy figurálních maleb, a také vlastní malířská povrchová úprava plastických prvků.
Zdroj: commons.wikipedia.org.

- Obr. 5.** Mantova (Itálie), Palazzo Te, komnata orlů (ložnice Frederika II. Gonzagy), Giulio Romano (návrh), 1527–1528. Foto: Sailko, [https://commons.wikimedia.org/wiki/File:Palazzo_te_camera_delle_aquile_\(camera_da_letto_di_federico_II\)_1527-28_00.jpg](https://commons.wikimedia.org/wiki/File:Palazzo_te_camera_delle_aquile_(camera_da_letto_di_federico_II)_1527-28_00.jpg), vyhledáno 10. 5. 2022.

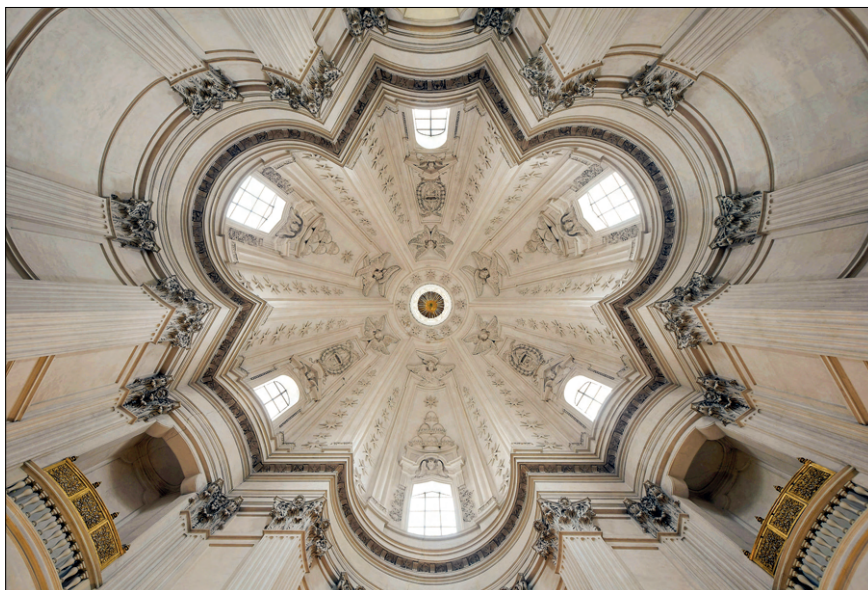
Obr. 6. Řím (Itálie), kostel Sant'Ivo alla Sapienza, Francesco Borromini (návrh), po 1643. Vrcholně barokní a vizuálně zdánlivě nenápadná štuková výzdoba, která je svým výtvarným účinkem i významem podřízená jedinečnému architektonickému konceptu. Zdroj: commons.wikipedia.org.

- Obr. 6.** Řím (Itálie), kostel Sant'Ivo alla Sapienza, Francesco Borromini (návrh), po 1643. Foto: Architas, [https://it.wikipedia.org/wiki/Chiesa_di_Sant%27Ivo_alla_Sapienza#/media/File:Sant'Ivo_alla_Sapienza_\(Rome\)_-_Dome.jpg](https://it.wikipedia.org/wiki/Chiesa_di_Sant%27Ivo_alla_Sapienza#/media/File:Sant'Ivo_alla_Sapienza_(Rome)_-_Dome.jpg), vyhledáno 10. 5. 2022.

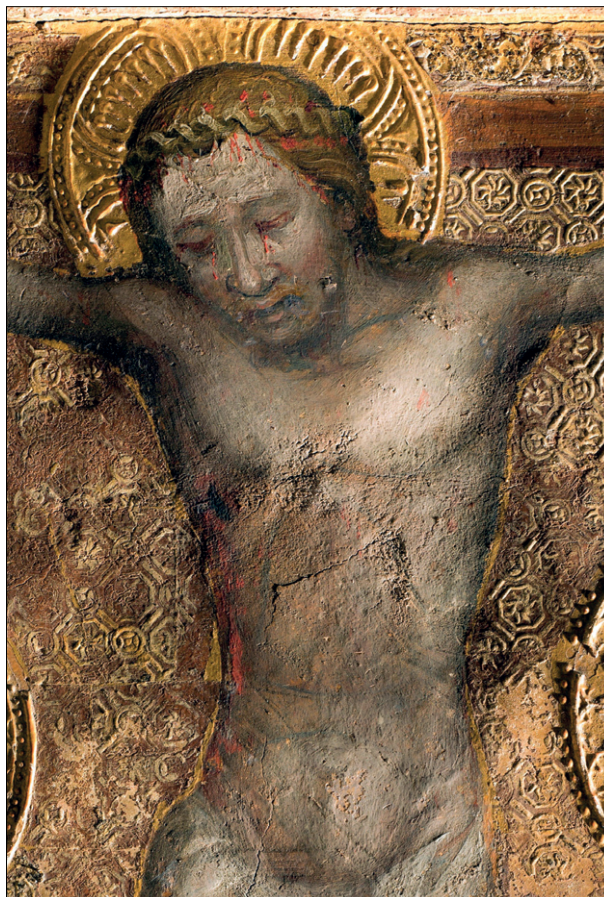
Obr. 7. Karlštejn, kaple sv. Kateřiny, detail Ukřižovaného Krista z oltářní niky, 2. polovina 50. let 14. století. V razantním nasvočení vynikají v ploše středověkého nástěnného obrazu plastické dekorace pozadí a svatozáří (tzv. pastiglia), které byly hojně využívány po italském vzoru i ve středoevropské malbě. Foto: Adam Pokorný.

- Obr. 7.** SZ Karlštejn, kaple sv. Kateřiny, detail Ukřižovaného Krista z oltářní niky, 2. polovina 15. let 14. století. Foto: Adam Pokorný, 2018.
- Obr. 8.** Praha, letohrádek Hvězda, sál Aenea, klenba centrální místnosti se štukovou výzdobou, Antonio Brocco, 1526–1560.
Foto: Vojtěch Krajíček (databáze štuků).

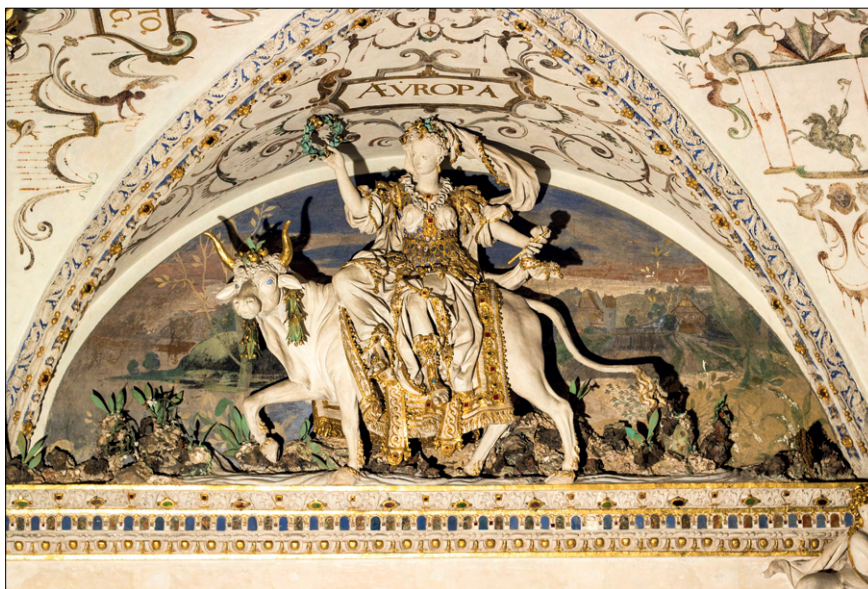
Obr. 9. Bučovice, zámek, Císařský sál, Jacopo Strada (?), 2. polovina 16. století. Typický příklad vrcholného renesančního štukatérského umění, který kombinuje řadu různých materiálů, a to jak pro vylehčení stavby jádra štukových skulptur, tak pro výzdobný vizuální účinek. Foto: Vojtěch Krajíček.

- Obr. 9.** SZ Bučovice, Císařský sál, Jacopo Strada (?), 2. polovina 16. století. Foto: Vojtěch Krajíček (databáze štuků).
- Obr. 10.** Praha, Valdštejnský palác, Andrea Spezza (architekt), Giovanni B. Pieroni (architekt), Domenico Canevalle a Santino Galli (štukatéri), 1621–1626. Foto: Martin Micka, 2015.

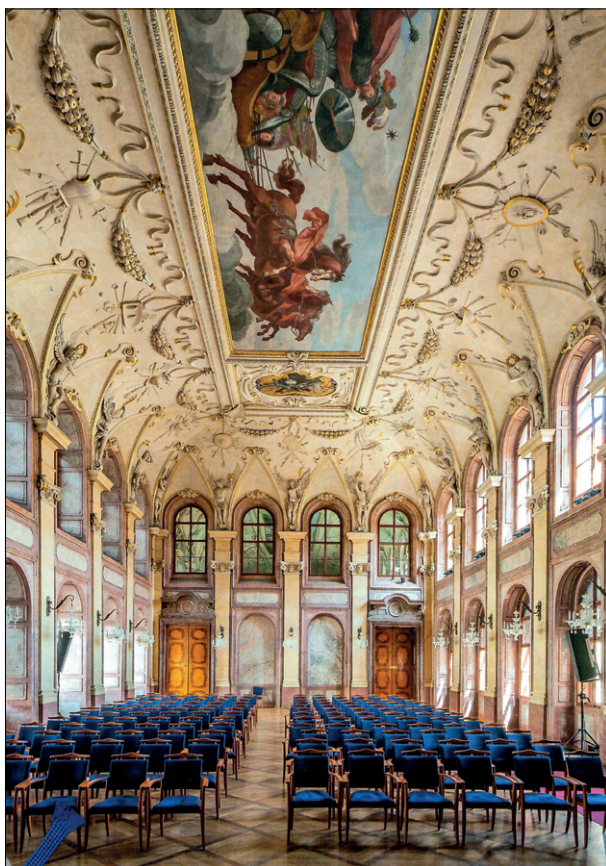
Obr. 10. Praha, Valdštejnský palác, Andrea Spezza (architekt), Giovanni B. Pieroni (architekt), Domenico Canevalle a Santino Gallí (štukatéři), 1621–1626. Typický příklad manýristické štukové úzdoby klenby reprezentačního šlechtického sálu, kde relationě úsporná a kompozičně nespojitá štuková úzdoba dotvoří rámeč centrální nástropní malby. Foto: Martin Micka.

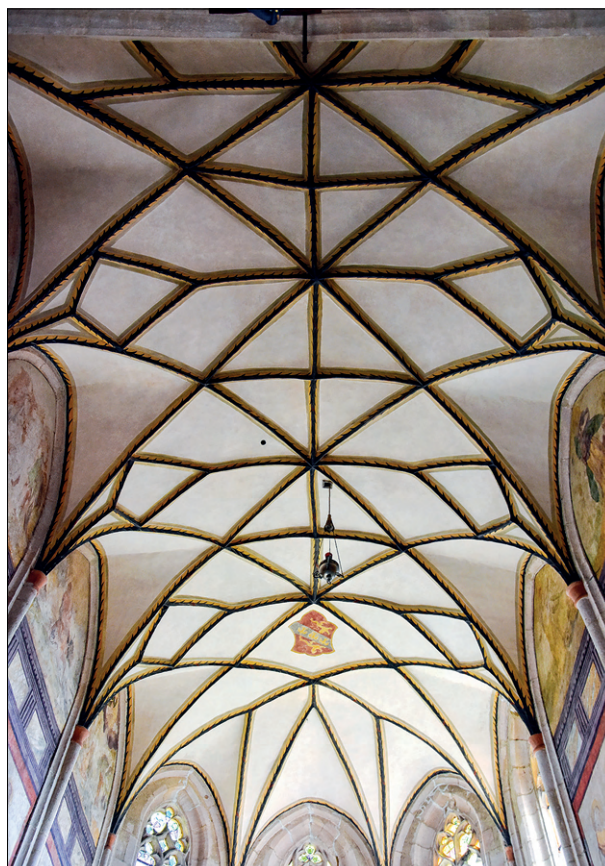
Obr. 11. Plzeň, kostel Všech svatých, presbytář, valená klenba se štukovým žebrovím, polovina 16. století. Příklad renesanční klenby v sakrálním prostoru se štukovými a na tektonice valené klenby nezávislými žebry, které asociují síťovou gotickou klenbu. Foto: Jan Fiřt.

- Obr. 11.** Plzeň, kostel Všech svatých, presbytář, valená klenba se štukovým žebrovím, polovina 16. století. Foto: Jan Fiřt, 2018.
- Obr. 12.** Náchod, zámek, kaple Nanebevzetí Panny Marie, Carlo Serena (štuková a sochařská výzdoba), 50. léta 17. století.
Foto: Martin Mádl, 2015.

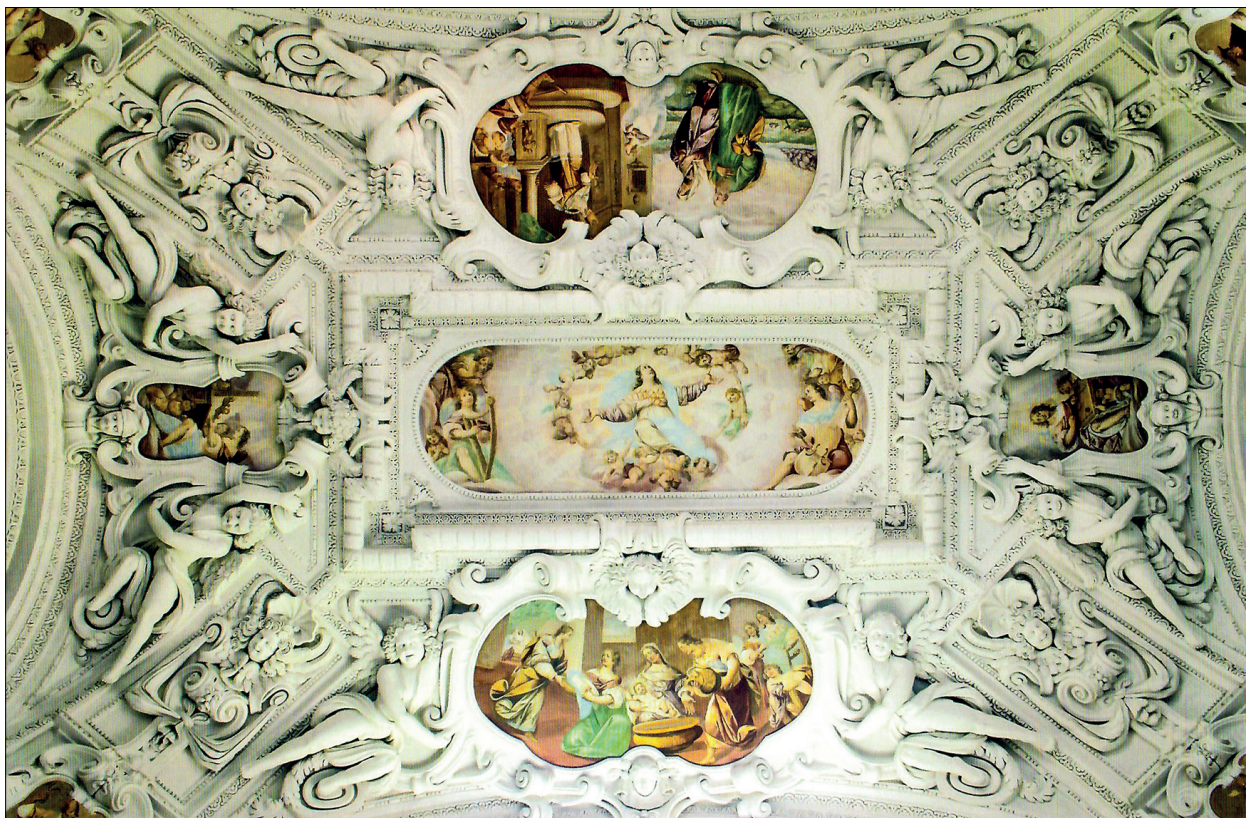
Obr. 12. Náchod, zámek, kaple Nanebouzetí Panny Marie, Carlo Serena (štuková a sochařská výzdoba), 50. léta 17. století. Příklad barokního propojení bohaté a úpravné štukové výzdoby s malířskou výzdobou. Oba výtvarné obory jsou harmonicky komponovány s architekturou. Foto: Martin Mádl.

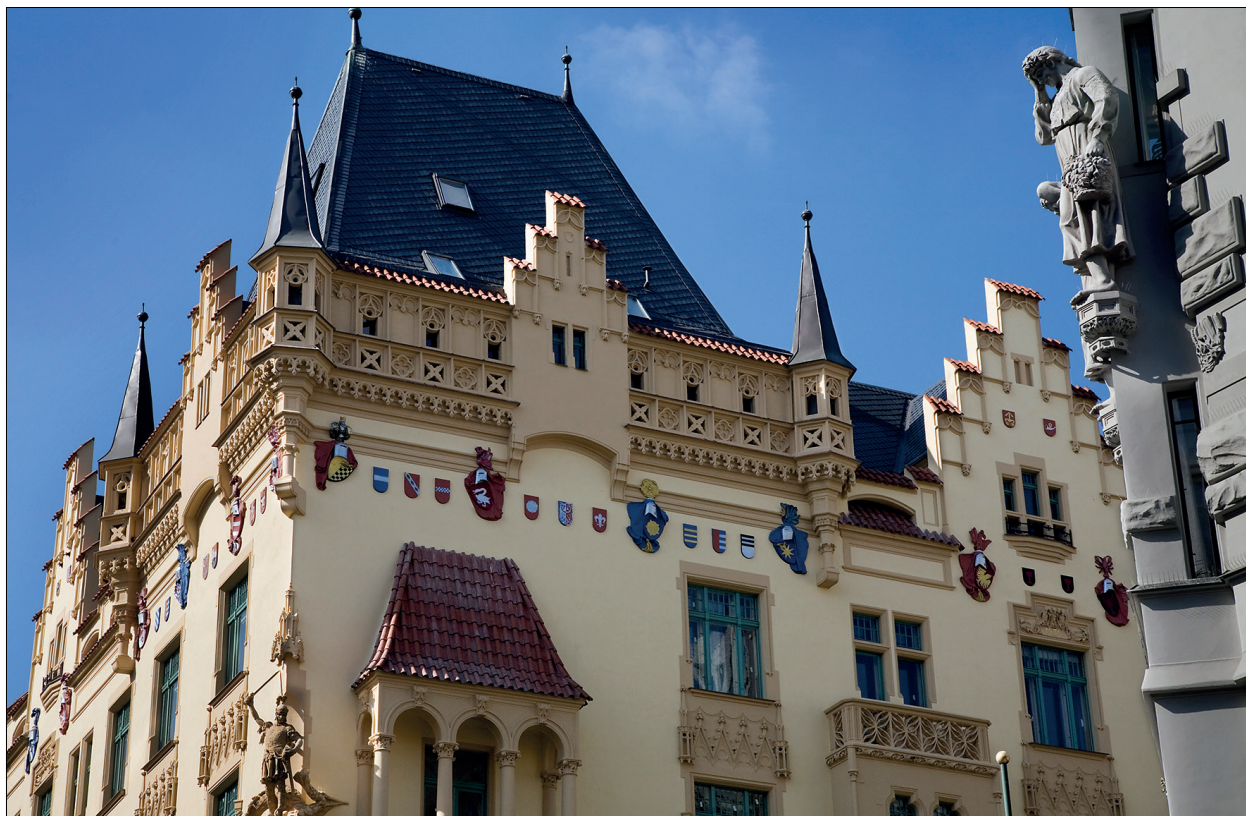
Obr. 13. Praha, dům č. 95/15 o Pařížské ulici. Štuková výzdoba je omezena na architektonický dekor fasády historizující architektury, zcela bez ambic na osobitý umělecký počín. Foto: commons.wikipedia.org.

- Obr. 13.** Praha, Pařížská ulice, dům č. 95/15. Foto: Jorge Royan, [https://cs.wikipedia.org/wiki/Historismus_\(um%C4%9Bn%C3%AD\)#/media/Soubor:Vintage_Building_details_in_the_Old_Town,_Prague_-_8284.jpg](https://cs.wikipedia.org/wiki/Historismus_(um%C4%9Bn%C3%AD)#/media/Soubor:Vintage_Building_details_in_the_Old_Town,_Prague_-_8284.jpg), vyhledáno 10. 5. 2022.

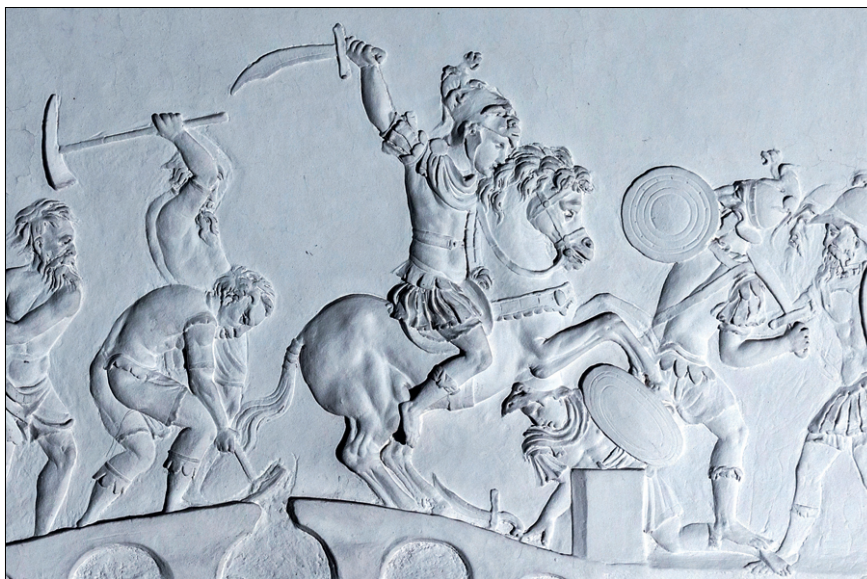
Obr. 14. Praha, letohrádek Hvězda, sál Aenea. Střední část volně modelovaného renesančního reliéfu z oápeného štuky, technika all'antica. Foto: Vojtěch Krajíček.

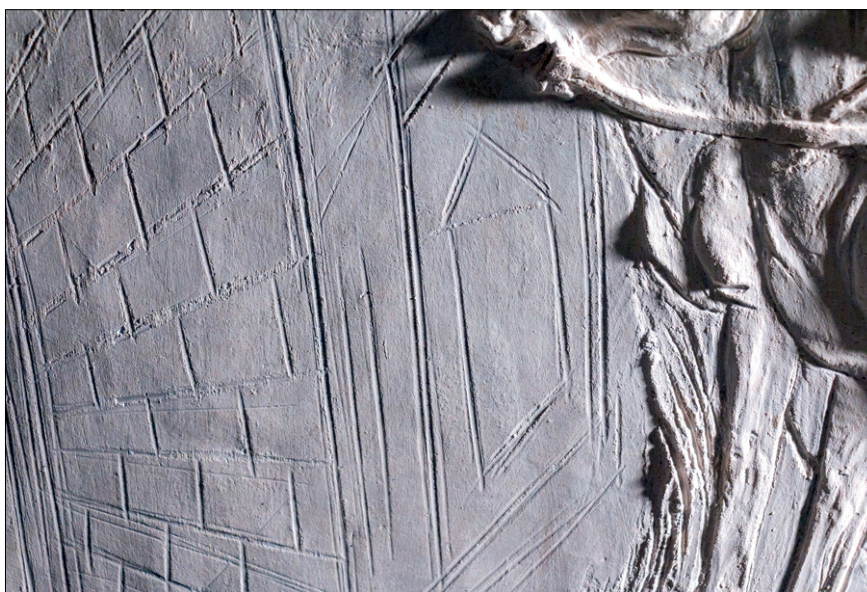
Obr. 15. Praha, letohrádek Hvězda, sál Atalanty. Detail ryté kresby do-
toářející modelovanou část štukové
úzdoby. Foto: Kateřina Krhánková.

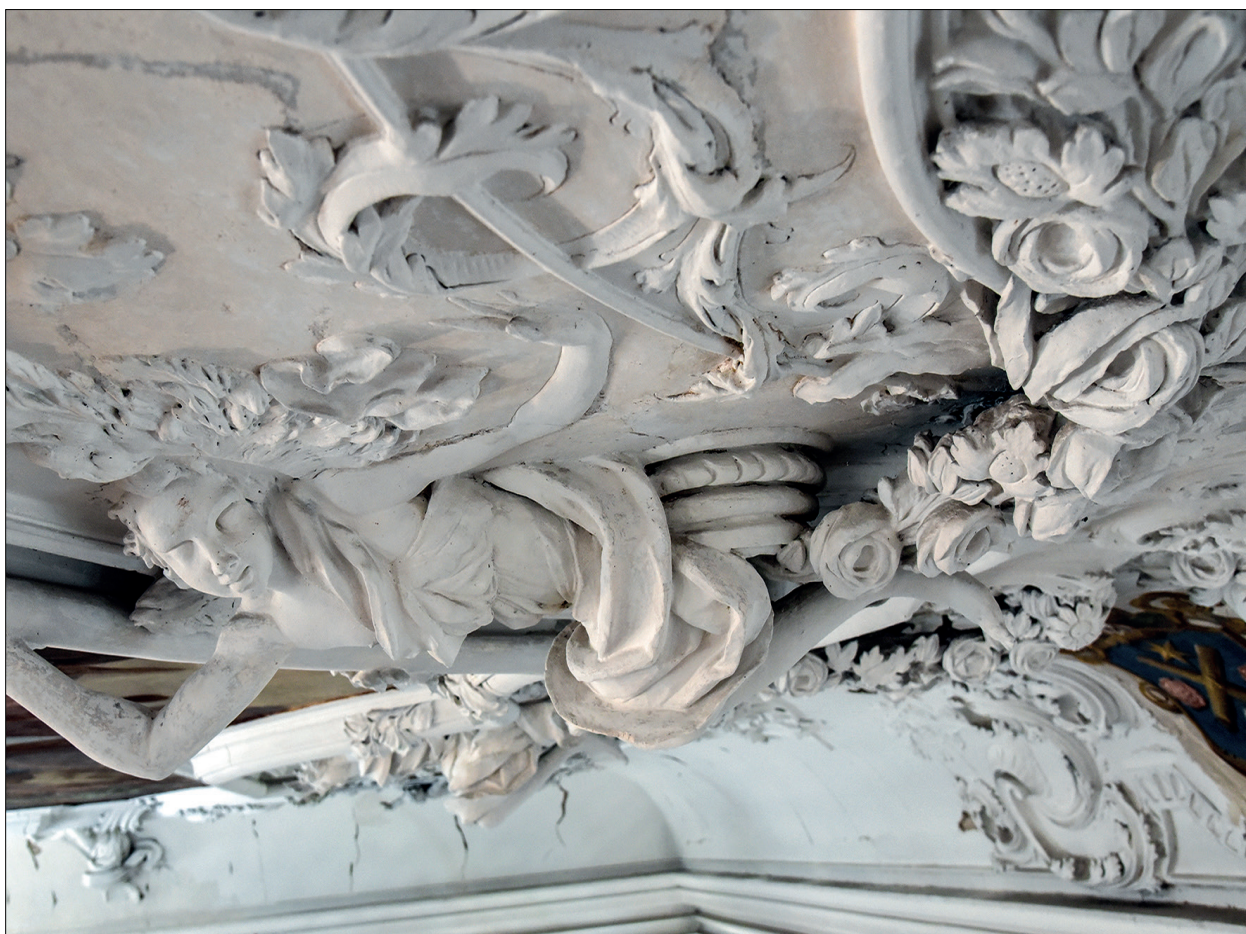
Obr. 16. Plasy, prelatura kláštera. Barokní štuková výzdoba stropu s polopostavami vystupujícími do prostoru, složitě komponovanou, osazovanou i na místě modelovanou vegetační výzdobou. Foto: Petr Kuneš.

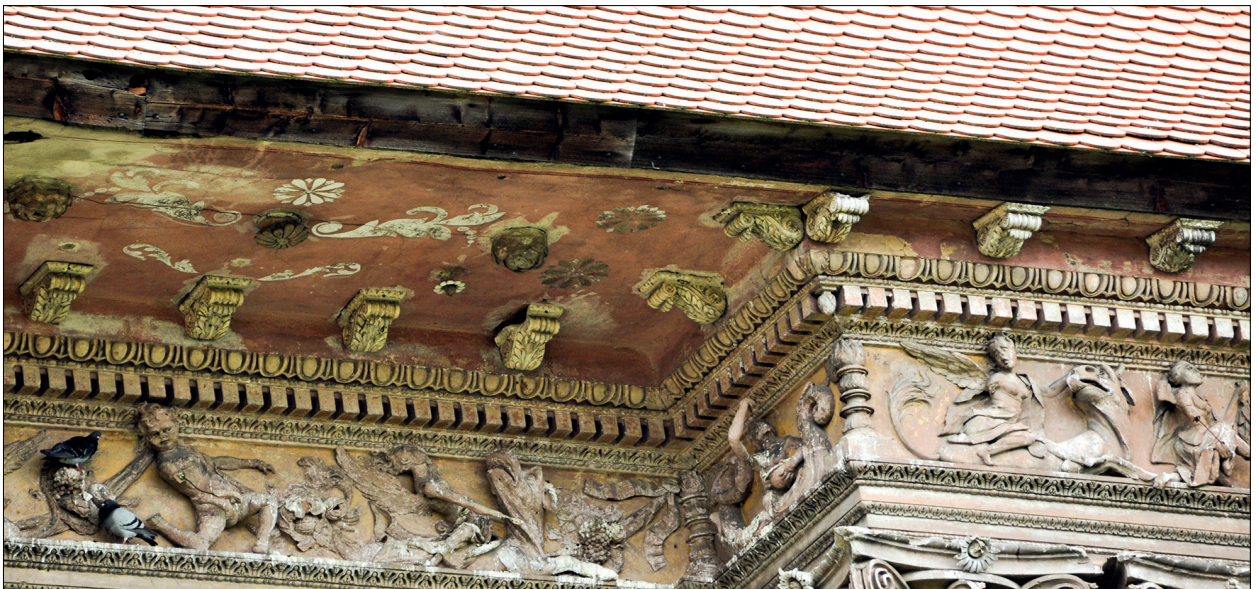
Obr. 17. Plumloov, zámek, severní fasáda. Snímek korunní římsy s litými štukovými konzolami, bohatě dekorovaným vlysem a dalšími sériově zhotovovanými architektonickými prvky ze štuky (hlavice pilastrů, vejcovce). Foto: Petr Kuneš.

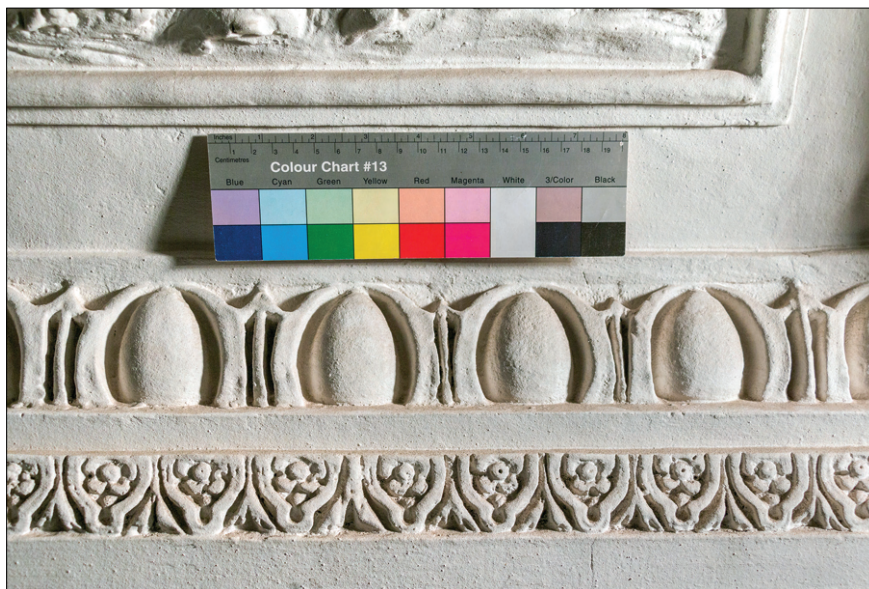
*Obr. 18. Praha, letohrádek Hvězda, sál Aenea. Vejcovce a listovce zhotovený vytlačováním (kvečováním) vápenného štku formou.
Foto: Kateřina Krhánková.*

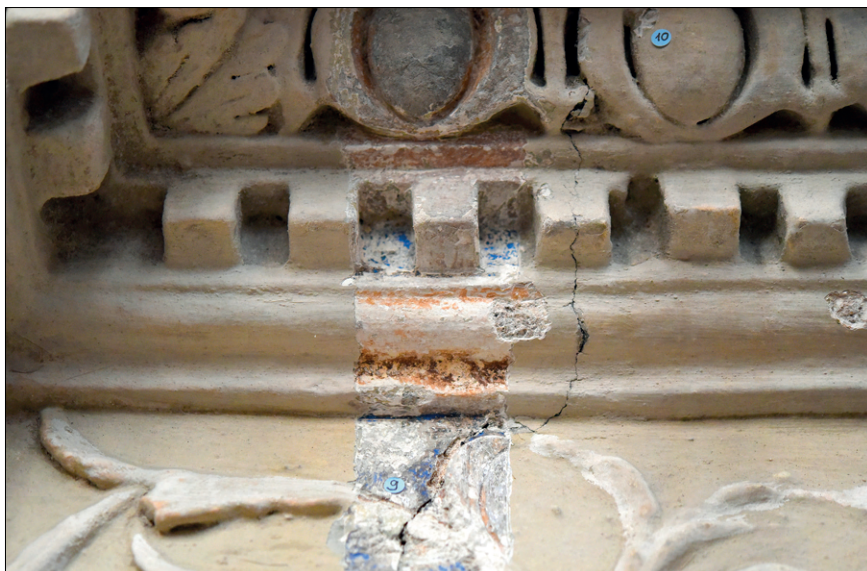
Obr. 20. Jindřichův Hradec, kostel Nanebevzetí Panny Marie, epitaf Jáchyma z Hradce. Restaurátorská sonda povrchu štukatury odhalující starší, zřejmě renesanční polychromii díla. Foto: Petr Kuneš.

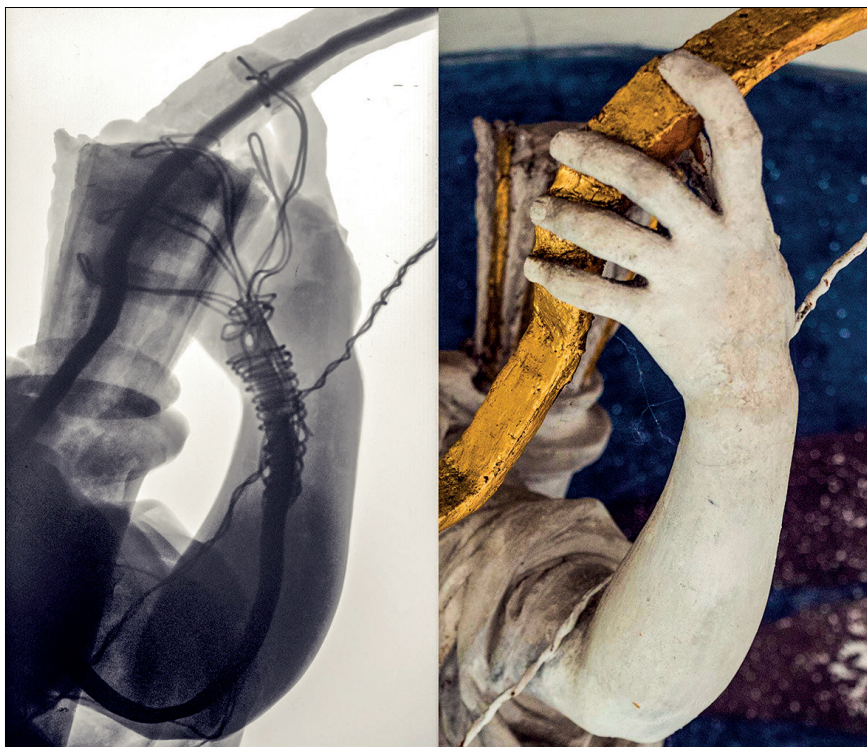
Obr. 21. Bučovice, zámek, Císařský pokoj, postava Diany. Rentgenografie do prostoru vystupující části štku dovoluje zobrazit vnitřní konstrukci armatury i některé detaily výstauby štku. Zpracoval Jan Valach.

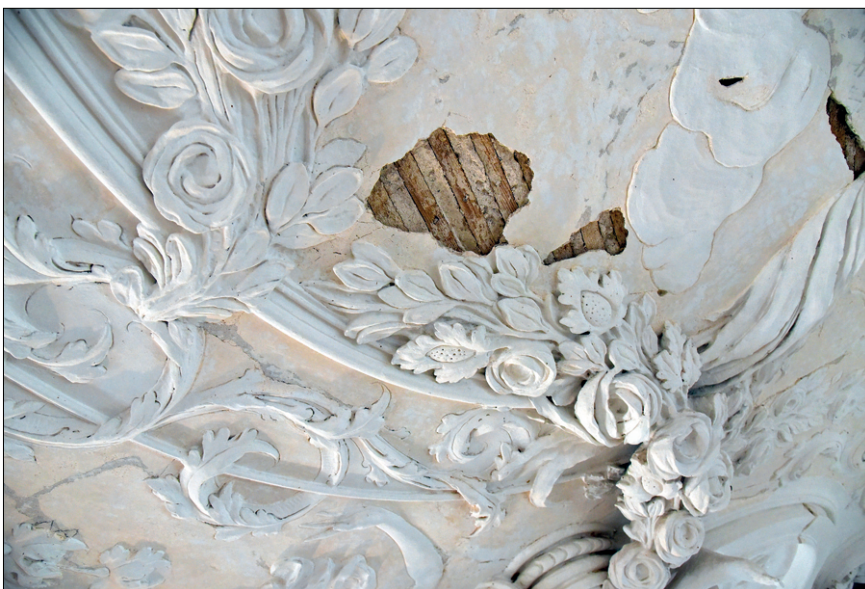
Obr. 26. Plasy, prelatura kláštera. Lokální ztráta adheze štukové vrstvy k podkladu představuje časté poškození štukové výzdoby stropů. V tomto případě je štuk nanesen přímo na laťování bez rákosu. Foto: Petr Kuneš.

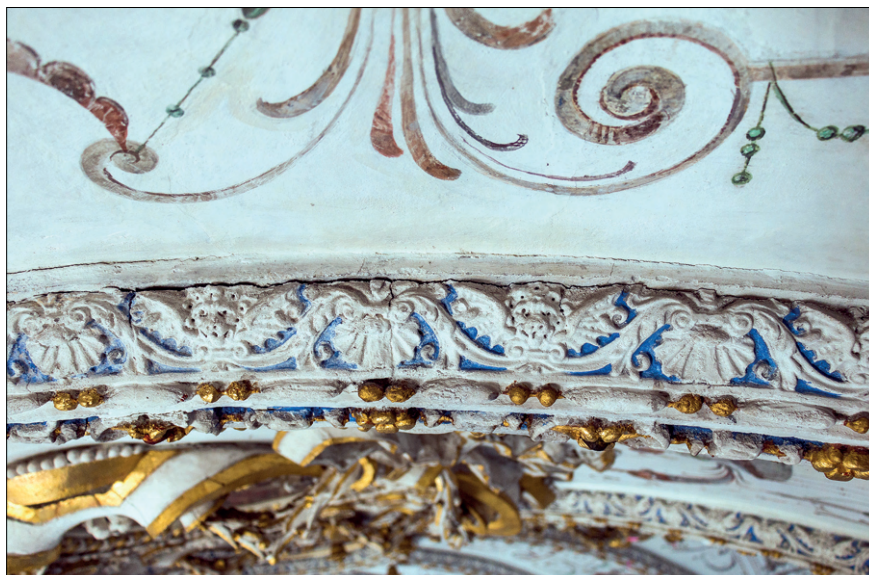
Obr. 27. Bučovice, zámek, Císařský pokoj, výzdoba žeber klenby. Odlučování jednotlivých dílů výzdoby v místech napojení vytlačovaného štukového dekoru.

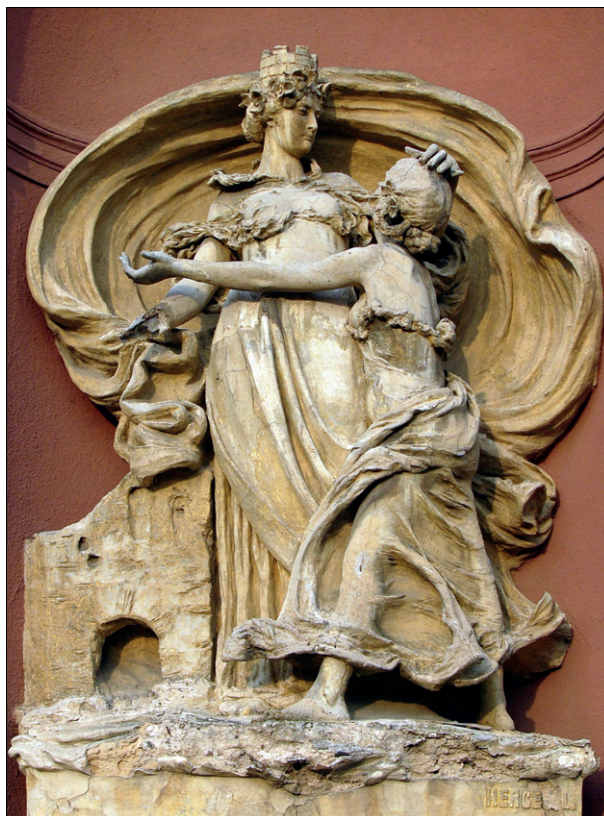
Obr. 29. Praha, pavilon lapidária Národního muzea na Výstavišti, štuková výzdoba z přestavby v roce 1908. Masioní rozpad exponovaných částí štukového reliéfu zhotoveného na bázi moderních hydraulických pojiv (hlinítanový cement). Foto: Petr Kuneš.

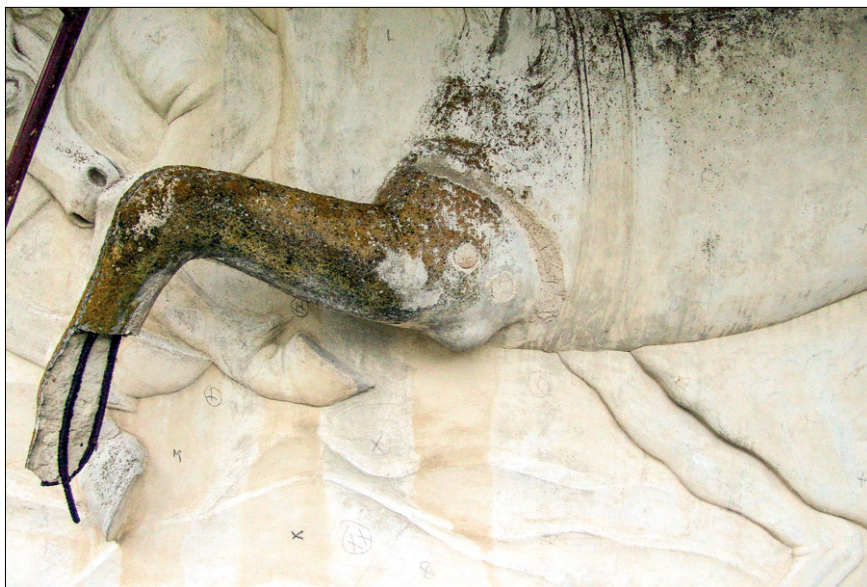
Obr. 31. Nevhodný doplněk renesanční vápenné štukatury provedený z cementové malty, patrná je také zkorodovaná armatura, která doplněk nohy roztrhla. (SZ Telč, Plutonovo čtyřspřeží, stav před restaurováním v letech 2014–2015. Foto: Jana Waissarová)

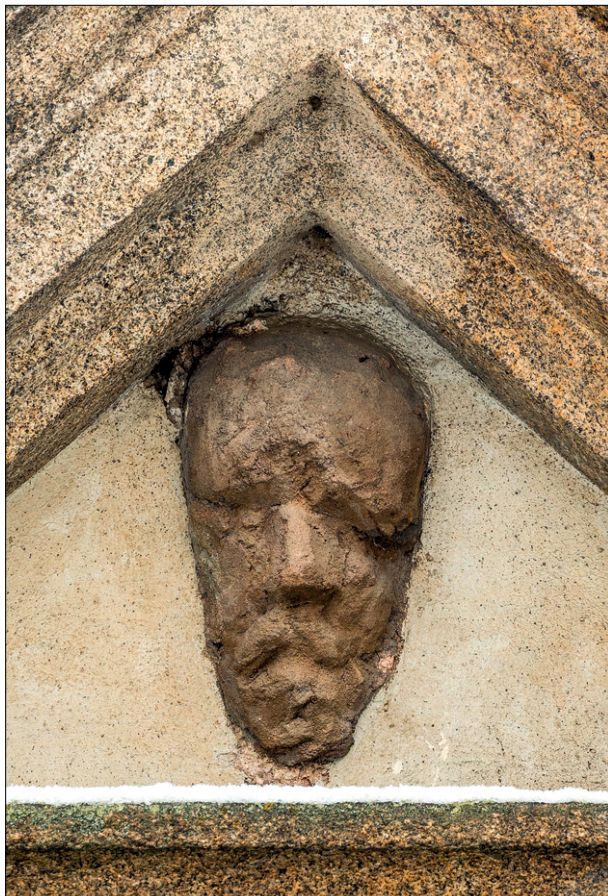
Obr. 32. Původní prvek na bázi vápenného štuku byl v minulosti doplněn a plošně přetažen pevným a málo prodyšným cementovým tmelem, který způsobuje další degradaci originálu. Stav originálu a neznalost jeho původního tvaru pravděpodobně nedovolily přesnější rekonstrukci, výsledkem je tak pouze hrubě naznačená forma původního prvku, který však po zásahu trpí. (SZ Jindřichův Hradec, portál Adamova stavení, stav v roce 2020. Foto: Vojtěch Krajíček)

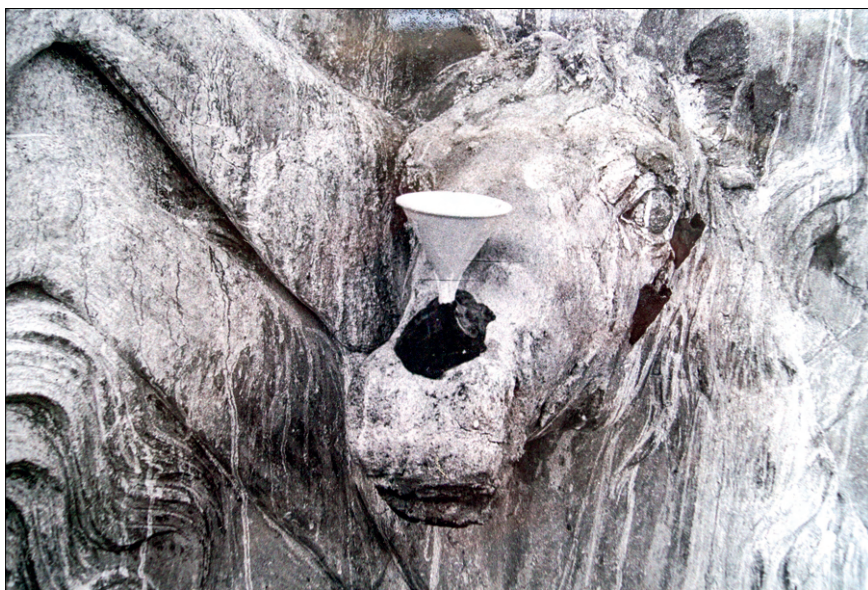
Obr. 33. Použití z dnešního pohledu problematického postupu injektáže trhlín akrylátovou disperzí. S vápenným štukem nekompatibilní materiál postupně způsobil vznik dalšího poškození původní hmoty díla. (SZ Telč, Plutonovo čtyřspřeží, snímek z restaurátorského zásahu v roce 1980 zachycující hlavu koně při injektáži disperzí. Foto: Zdeněk Šejnost)

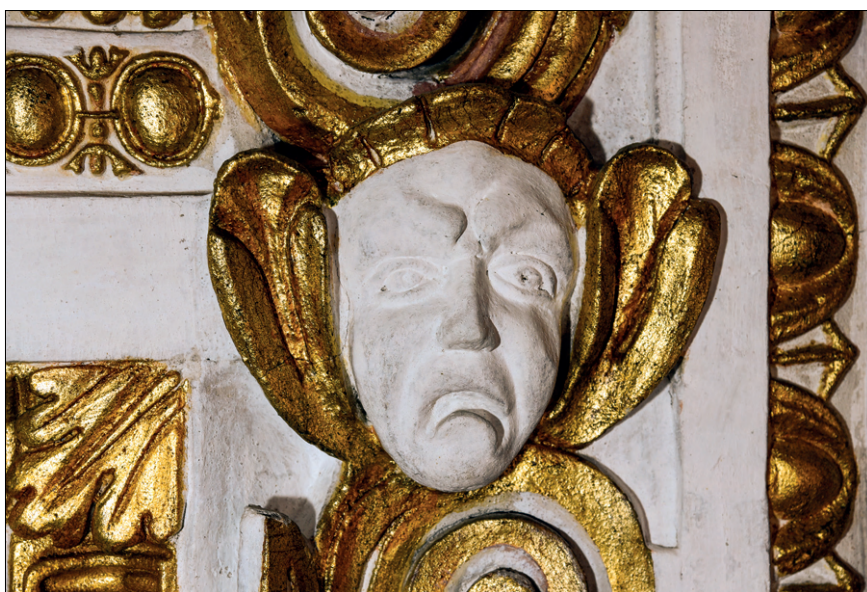
Obr. 35. Zlacení bronzí v olejovém pojivu materiálově ani výtvarně neodpovídá původnímu renesančnímu zlacení. Nevhodná, málo propustná a nevratná úprava způsobuje poškození původní štukové výzdoby. Na řadě míst je navíc zlacení zčernalé oxidací nebo jsou patrné korozní produkty mědi, které kontaminují originální části. (SZ Jindřichův Hradec, Rondel, detail zlacení s okrovou patinací provedený v rámci zásahu v 80. letech 20. stol. Foto: Petr Kuneš)

- Obr. 35.** SZ Jindřichův Hradec, Rondel, detail zlacení s okrovou patinací provedený v rámci zásahu v 80. letech 20. stol. Foto: Petr Kuneš, 2019.
- Obr. 36.** Český Rudolec, kostel sv. Jana Křtitele, Epitaf rodiny Jana Hodějovského z Hodějova, stav před restaurováním. Foto: Kateřina Šibravová, 2019.

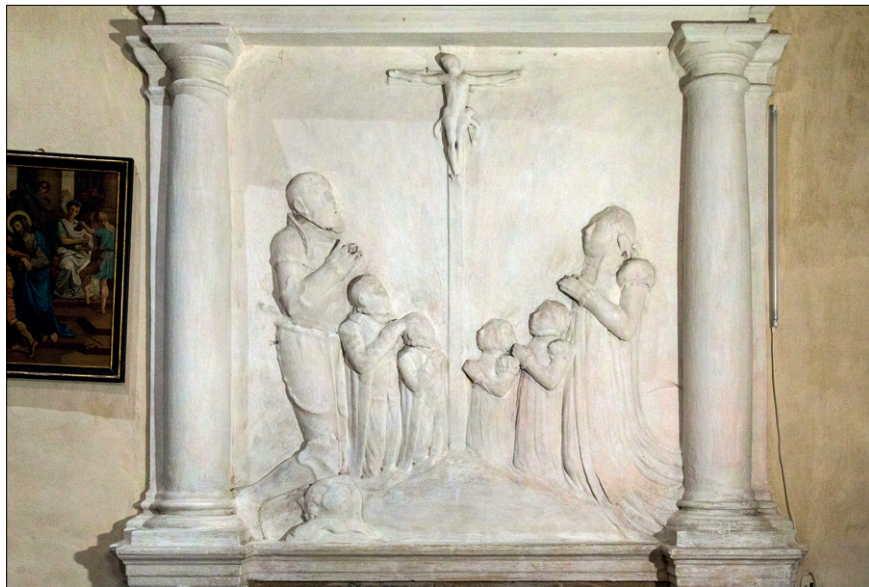
Obr. 36. Opakované nátěry postupně zcela znečitelnily původní modelaci štukového díla. (Český Rudolec, kostel sv. Jana Křtitele, Epitaf rodiny Jana Hodějovského z Hodějova, stav před restaurováním v roce 2019, pod vrstvami mladších nátěrů byl ve velkém rozsahu nalezen polychromovaný poorch renesančního štuku, který byl v tomto případě restaurátorsky obnoven. Foto: Kateřina Šibravouá)

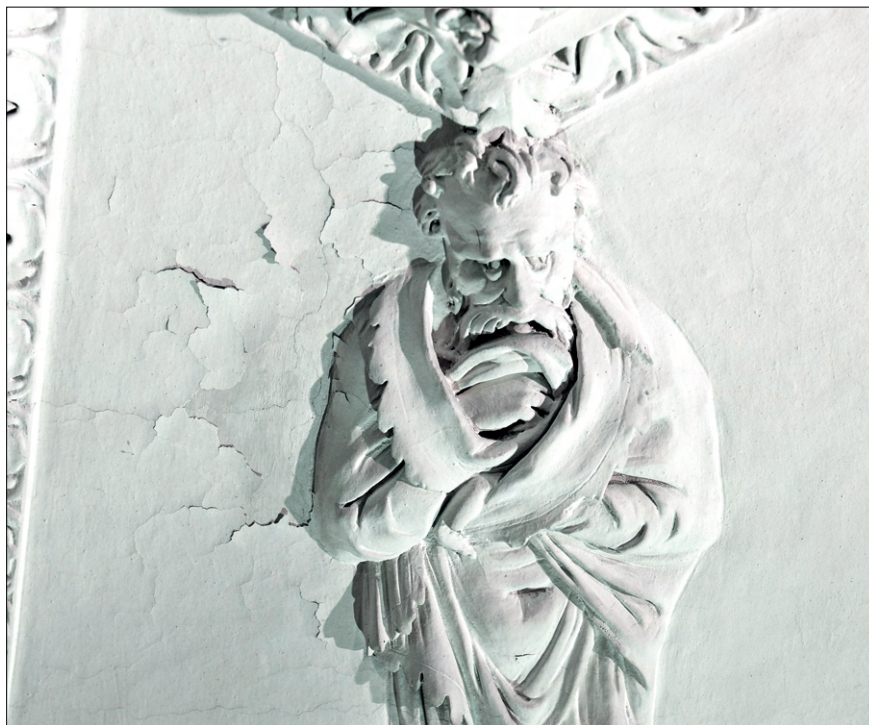
Obr. 37. Nekompatibilní, značně pojený druhotný nátěr se plošně odděluje od štukatury. Vrstva nátěru i v tomto případě zaslepuje původně ostře zpracované partie modelace, které záměrně kontrastovaly s měkcou modelací jiných částí. (Praha, letohrádek Hvězda, 2019. Foto: Petr Kuneš)

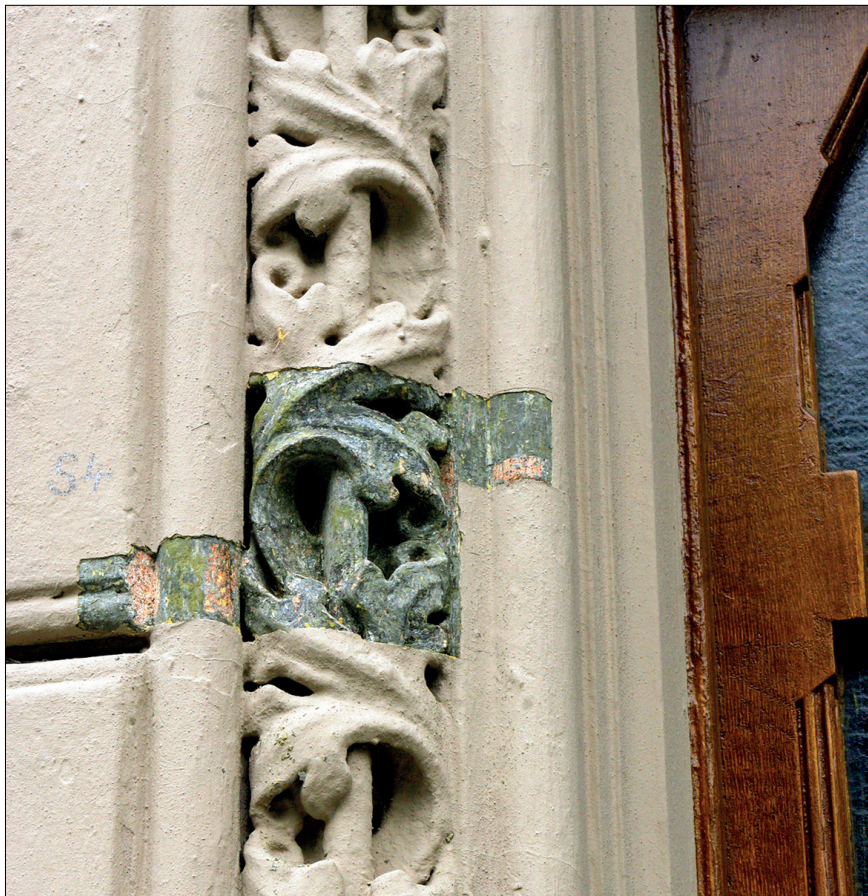
Obr. 38. Zaslepení detailů a ztráta plastičnosti štukových prvků opakovaným přetíráním fasády. (Praha, neogotická uliční fasáda domu č.p. 1669 ve Slezské ulici, prefabrikované štukové prvky s odhalenou původní barevností, 2013. Foto: Jiří Žioný)

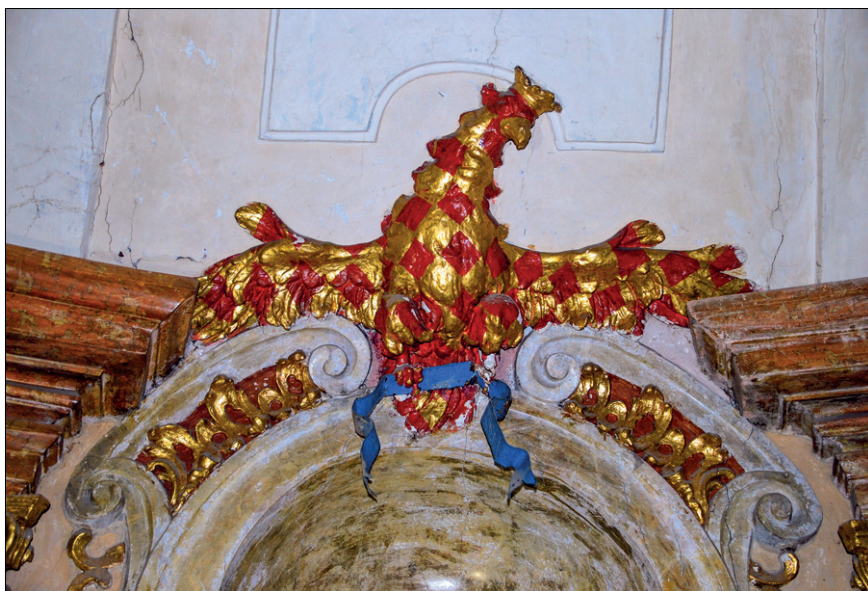
Obr. 39. Původně v leštěné běli prezentovaná orlice byla na konci 19. stol. opatřena útoárně i technologicky zcela nevyhovující barevnou úpravou a zlacením. Místy je patrné odlupování druhotné vrstvy od vápenné běli barokního štku. (Rajhrad, benediktýnský klášter, kaple Panny Marie, štuková výzdoba nad nikou. Foto: Zdeněk Kovářík).

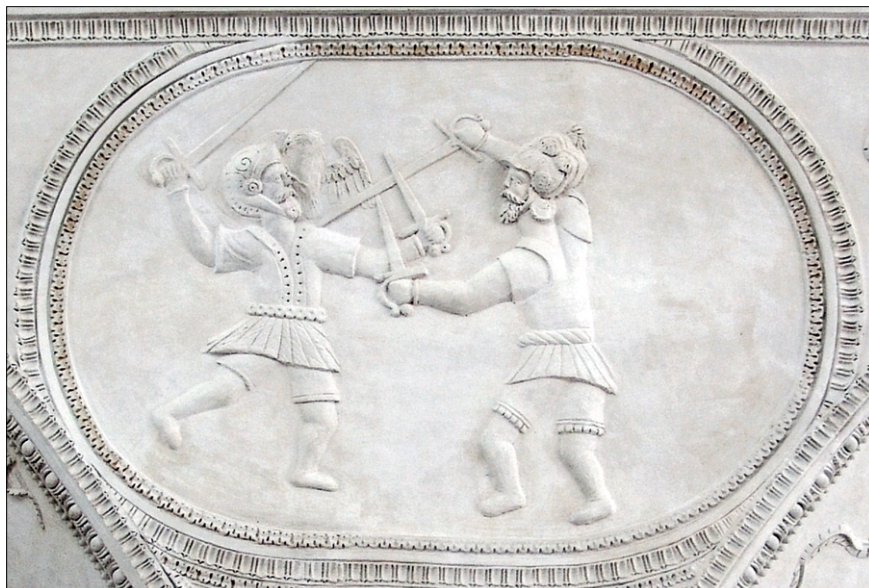
Obr. 40. Tvarově svévolná rekonstrukce štukového reliéfu, která nerespektuje grafickou předlohu, dle níž byla provedena původní renesanční kompozice. Místo napodobení původního složení byl reliéf navíc zhotoven v materiálově nevhodné sádře. (SZ Kratochvíle, Zlatý sál, doplněk pochází z restaurování v 50. letech 20. století, byl odstraněn během restaurátorských prací v letech 2006–2009 a nahrazen štukovým reliéfem vycházejícím z grafické předlohy Josta Ammana. Foto: Jana: Waisserová, 2005).

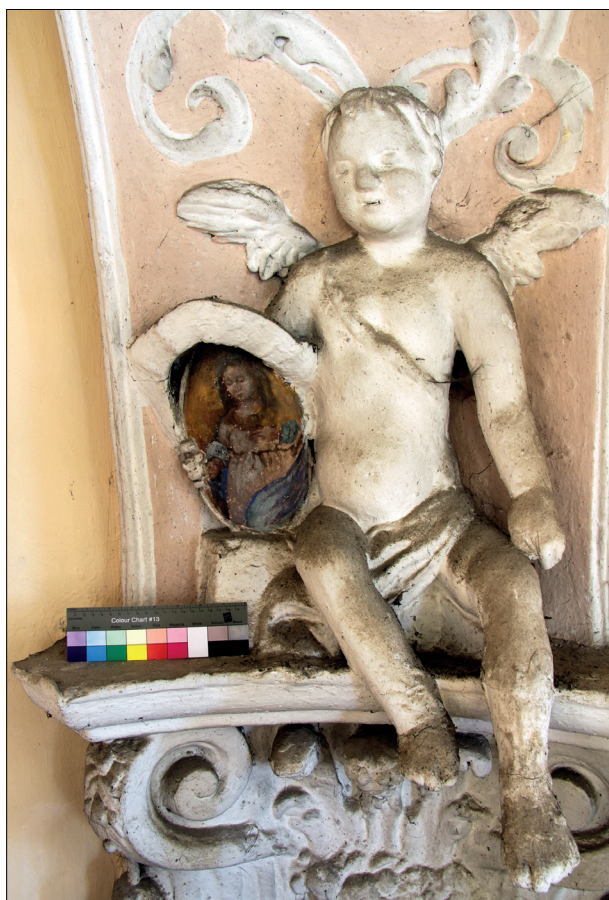
Obr. 41. Doplněné a přetřené sádrové doplňky odlomených částí barokního andílka. Plastická doplnění nerespektují barokní modelaci anatomických detailů a značně přispívají k celkovému tupému vyznění původně jistě bohatěji promodelované plastiky. (Klokoty, kostel Nanebevzetí Panny Marie, kaple sv. Josefa, stav po restaurování v r. 1975, současný snímek. Foto: Zdeněk Kouářík).

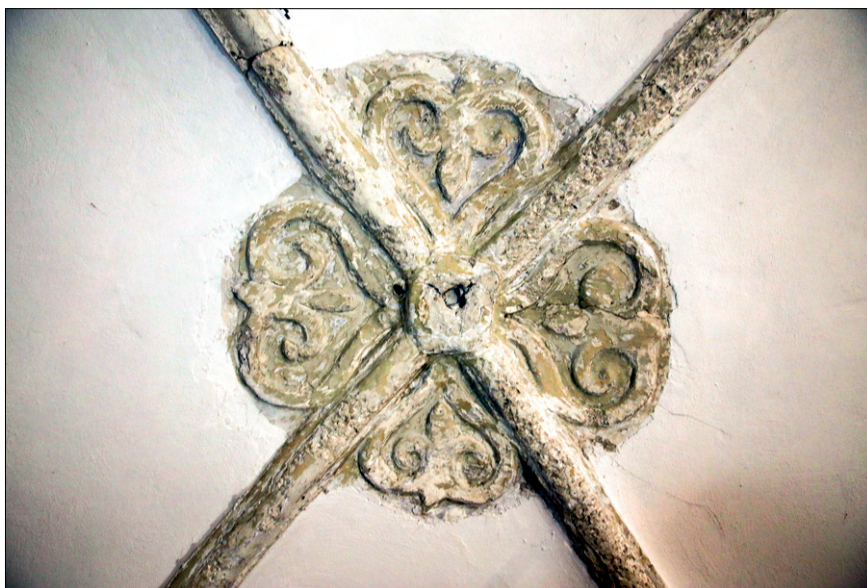
Obr. 42. Při necitlivém odstraňování druhotných vrstev špachtlí došlo k poškození vlastní hmoty štukového svorníku. (Zámek Hranice, detail klenby. Foto: Zdeněk Kovářik)

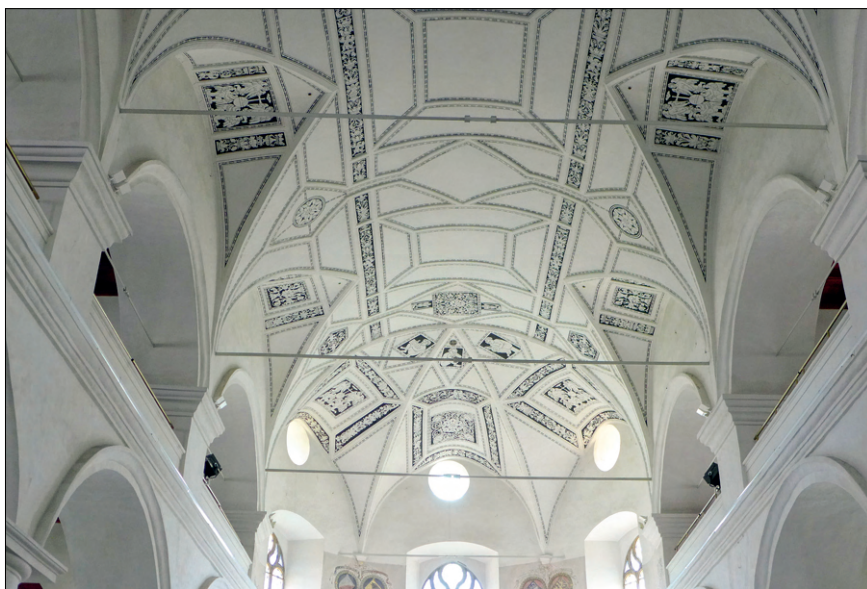
Obr. 43. Celková rekonstrukce štukové renesanční klenební sítě se sgrafitovou ornamentální výzdobou vychází z původního renesančního rozvrhu, ale materiálově ani technologicky původnímu provedení neodpovídá – štuky jsou provedené v cementové maltě a sgrafito znázorněno kontrastní černobílou malbou. (Mladá Boleslav, Sbor jednoty bratrské, klenba lodi kostela byla obnovena na počátku 20. století na základě dochovaných otisků štukových žeber; k destrukci většiny původní renesanční výzdoby došlo po r. 1787, kdy byl kostel přeměněn na vojenské skladiště, stav v roce 2018. Foto: Paola Mikešová)
