Památkové hodnocení uměleckých štuků

Metodika zabývající se teoretickými přístupy k ochraně a obnově uměleckých štuků, jejich hodnotovým rámcem a teoretickými problémy jejich restaurování a prezentace v rámci architektonického celku

Výstup z projektu „Renesanční a manýristické štukatéřství v Čechách a na Moravě“ (Program NAKI II „Program na podporu aplikovaného výzkumu a vývoje národní a kulturní identity“ Ministerstva kultury České republiky – kód DG18P02OVV005)

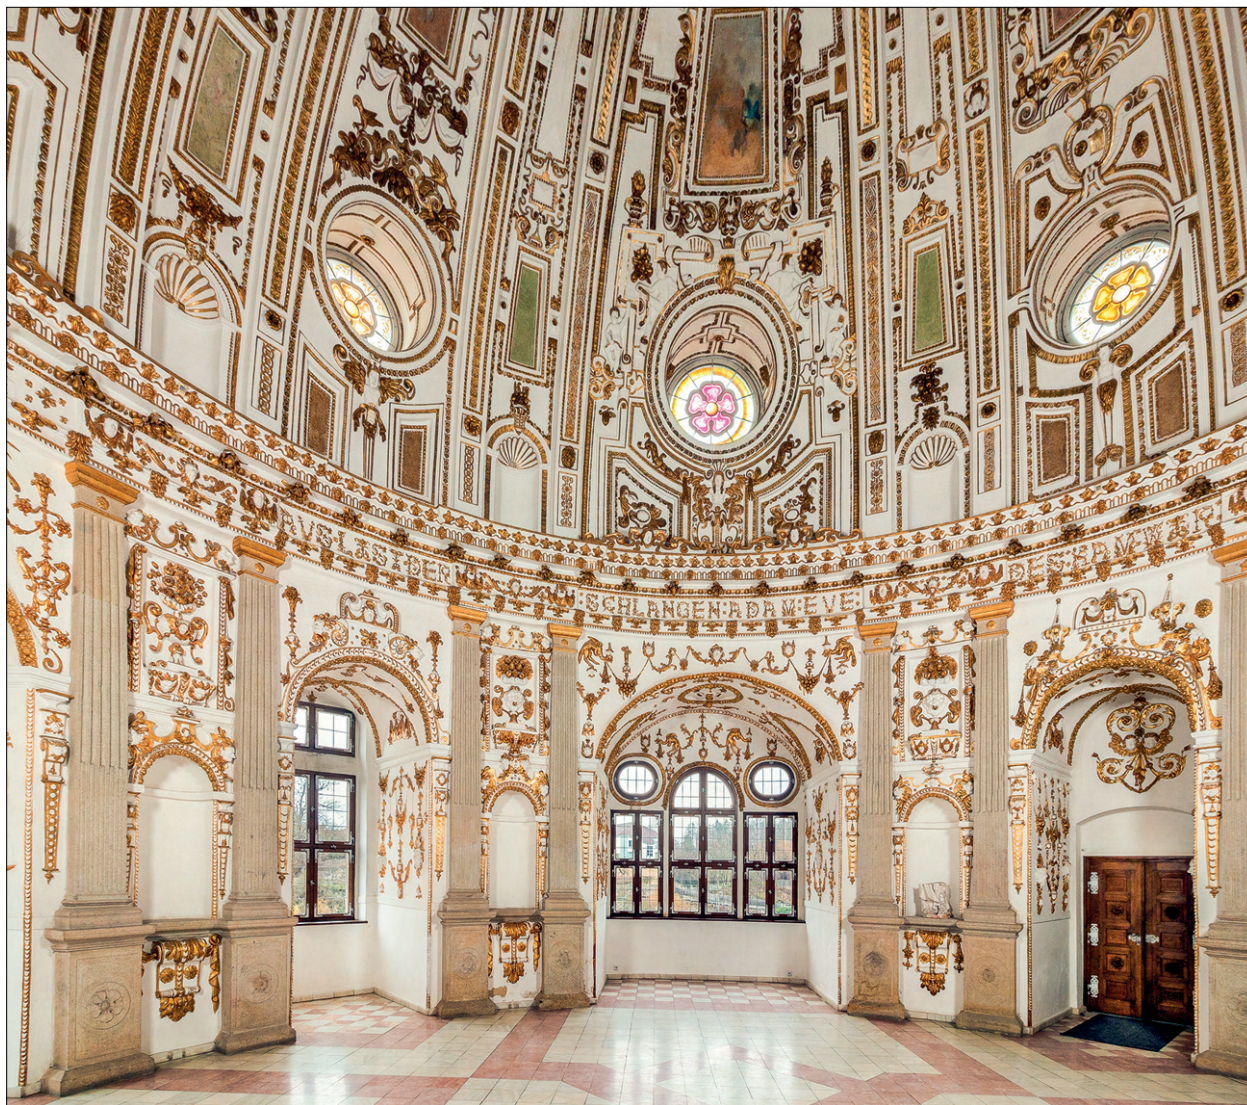
Obr. 44. Posun celkového ztvořnění interiéru a rozvrh zlacených částí štukatur vytvořil dřívě neexistující novotvar, neboť nerespektuje poznatky o starších podobách památky, které byly doložené předcházejícím restaurátorským průzkumem. Původní rozsah zlacení byl dle průzkumů podstatně méně dominantní a pouze akcentoval určité detaily výzdoby. (SZ Jindřichův Hradec, Rondel, stav interiéru v roce 2019 odrážející celkovou obnovu ze 70. a 80. let 20. stol., rozsah i provedení zlacení bronzí v olejovém pojivu byly předmětem sporů již v době realizace zásahu. Foto: Vojtěch Krajiček)

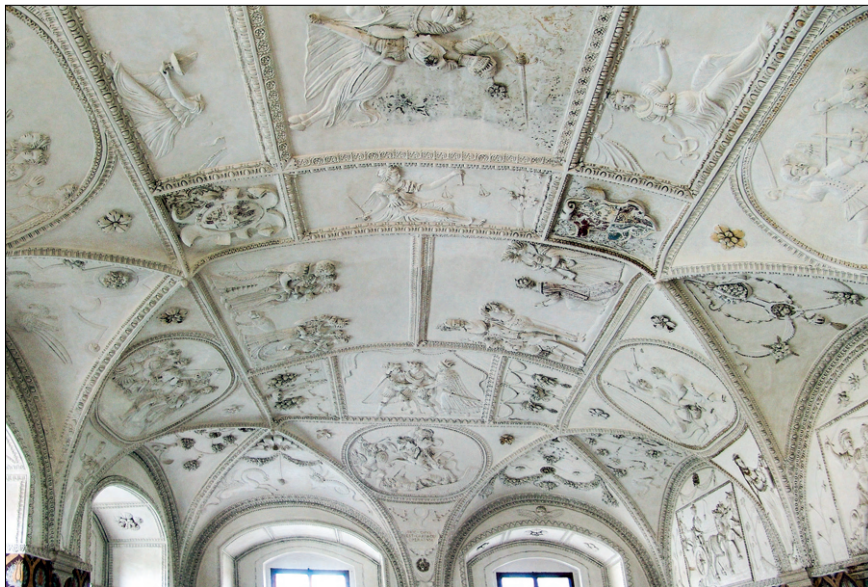
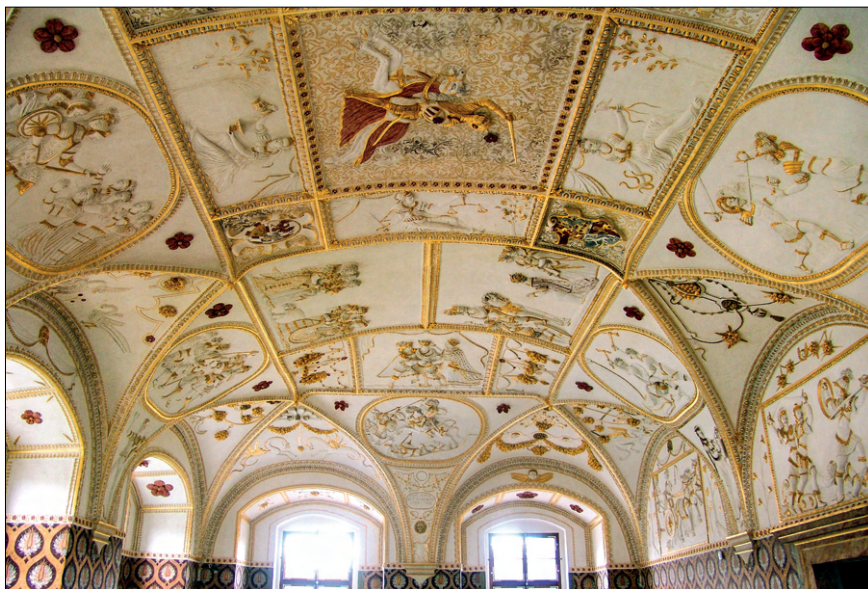
Obr. 45 a 46. Četné mladší novodobé doplňky a nevhodné povrchové úpravy štukové výzdoby sálu postupně výrazně pozměnily jeho původní výtvarné působení. (SZ Kratochvíle, Zlatý sál, nahoře stav před posledním restaurováním, dole po restaurování z let 2005–2011, které nahradilo starší doplňky, obnovilo dochované povrchy štukatur včetně zlacení a odlišitelným způsobem rekonstruovalo doložitelné zlacení a polychromii. Foto: Jana WeissEROVÁ)

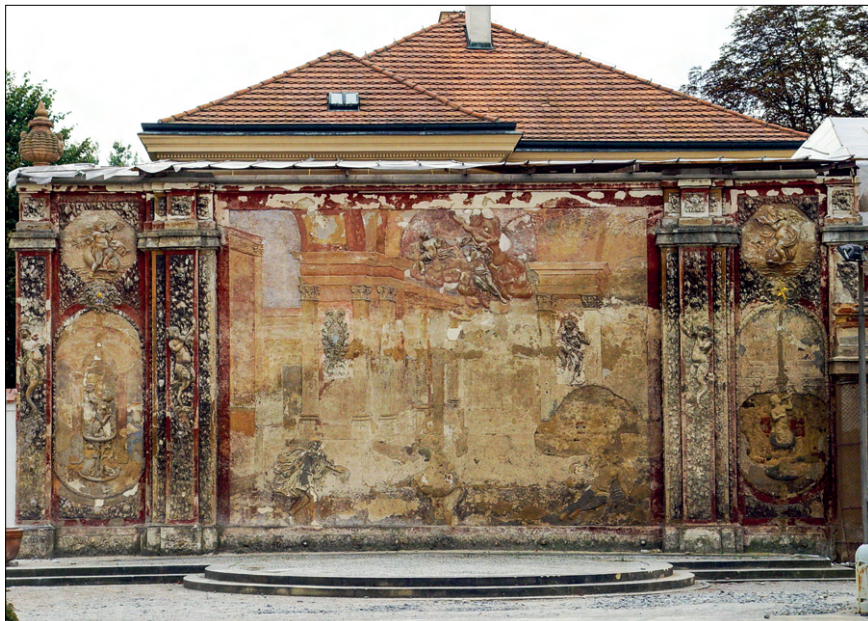
Obr. 47 a 48. Úplná rekonstrukce značně poškozeného štukového díla včetně rekonstrukce jeho polychromie a doprovodné malířské výzdoby může být problematická jak s ohledem na omezenou znalost původní podoby, tak pro nový vzhled, který působí neadekvátně ke stáří díla. (Praha, zámek Troja, prospekt barokního divadla, stav před obnovou v roce 2014 a v roce 2019 po rekonstrukci. Foto: Petr Kuneš)
